T.C.
SINOP ÜNİVERSİTESİ
Kalite Yönetim Birimi
Sıfır Atık, Yeşil Kampüs ve Çevre Komisyonu

Yeşil Kampüs ve Çevre Uygulamalarında
İlçe Birimlerine ait Mevcut Durum
Raporu

SINOP
23/06/2019

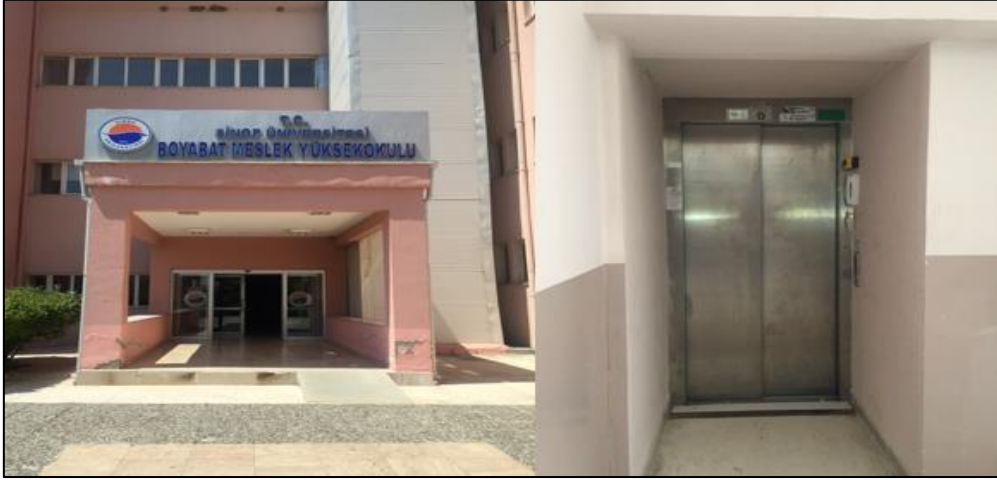
Boyabat MYO binası girişinde engelli rampası ve bina içerisinde asansör yer almakta ve aktif olarak çalışmaktadır. Şekil 1’de ilgili görsellere yer verilmiştir.

Şekil 1. Boyabat MYO’ya ait engelsiz yaşam yapılanması

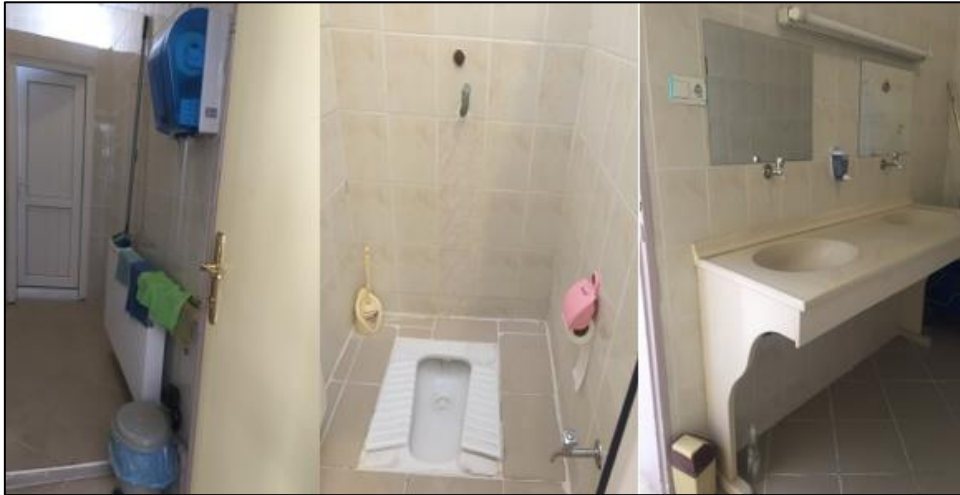
Herhangi bir enerji ve su tasarruf yönetim planı olmayan meslek yüksekokulunun ortak kullanım alanlarında, tuvalet, mescit ve lavabolarda sensörlü olmayan aydınlatma ve su ekipmanları kullanılmaktadır (Şekil 2). Sadece öğretim elemanları ve öğrenci lavabolarında kağıt havlu makinaları sensörlüdür. Ayrıca engelli tuvaleti binada bulunmamaktadır. Ayrıca Boyabat yerleşkesi tek bir elektrik faturası ödemektedir. Dolayısıyla yerleşke içerisinde yer alan binalarda enerji tasarruflu ekipmanların kullanılmaya başlanması ve enerji yönetimi tüm yerleşke için yeşil kampüs olma yolunda atılacak önemli bir adım olacaktır.

Şekil 2. Ortak kullanım alanlarında kullanılan su ve temizlik teçhizatlarına ait görseller

- Yeşil alan peyzaj düzenlemesine ihtiyaç duymaktadır (az su tutan bitkiler ile yeşil alan sulama işlemlerinin otomatik su tasarruflu sistemler ile yapılması, ayrıca ağaçlandırma çalışmaları gereklidir)
- Çay ocağı, kantin, ortak kullanım alanları ile derslikler, idari ve akademik personel odaları ile koridorlarda su ve enerji tasarruflu ekipmanların kullanılması,
- Merkezi ısınma yerine doğalgaza en kısa sürede geçilmelidir.

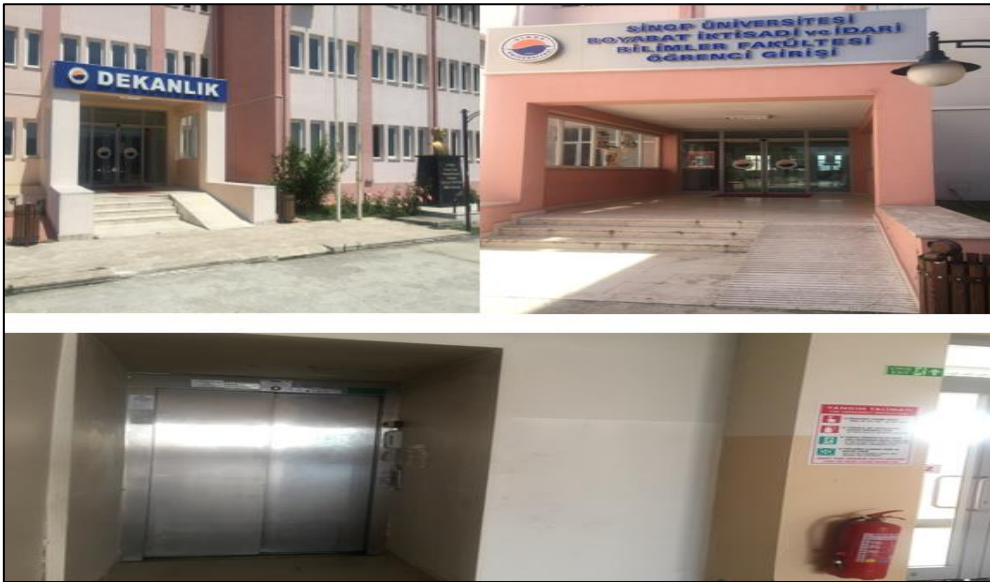
Boyabat İİBF, Dekanlık ve öğrenci girişinde engelleri rampaları ve yine öğrenci girişinin hemen sağ tarafında asansör yer almakta ama aktif olarak çalışmamaktadır. Şekil 3'te ilgili görsellere yer verilmiştir.

Şekil 3. Boyabat İİBF'ye ait engelli rampaları ve asansör

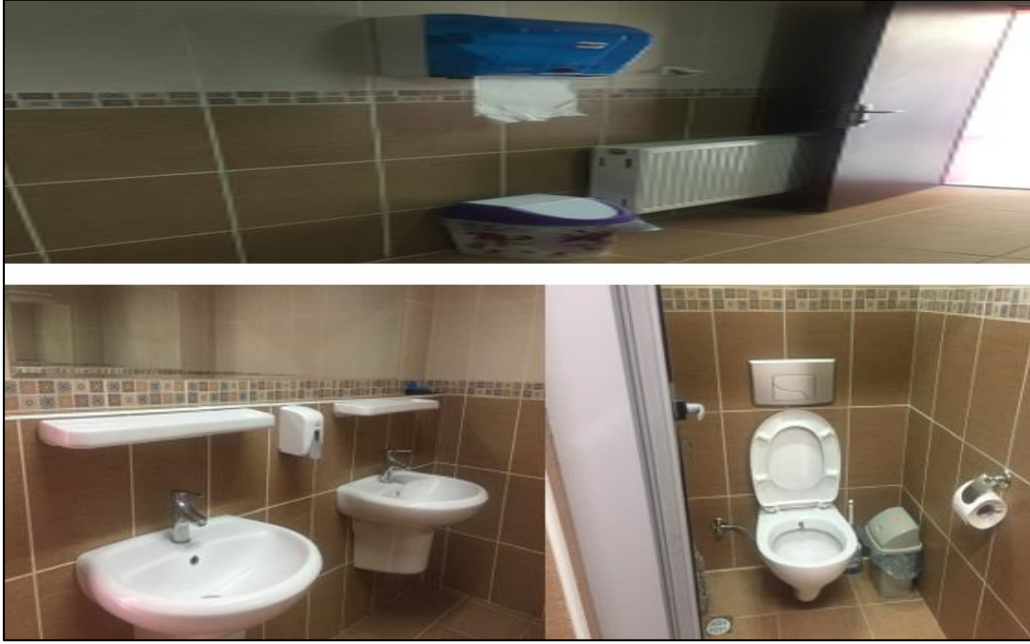
Herhangi bir enerji ve su tasarruf yönetim planı olmayan fakültenin ortak kullanım alanlarında, tuvalet, mescit ve lavabolarda sensörlü olmayan aydınlatma ve su tesisatı ekipmanları kullanılmaktadır. Sadece öğretim elemanları ve öğrenci lavabolarında kağıt havlu

makinaları sensörlüdür. Ayrıca engelli tuvaleti binada bulunmamaktadır. Şekil 4, bahsedilen mevcut durumu izah eden görselleri içermektedir.

Şekil 4. Ortak kullanım alanlarında kullanılan su ve temizlik teçhizatlarına ait görseller

- Yeşil alan peyzaj düzenlemesine ihtiyaç duymaktadır (az su tutan bitkiler ile yeşil alan sulama işlemlerinin otomatik su tasarruflu sistemler ile yapılması, ayrıca ağaçlandırma çalışmaları gereklidir)
- Çay ocağı, kantin, ortak kullanım alanları ile derslikler, idari ve akademik personel odaları ile koridorlarda su ve enerji tasarruflu ekipmanların kullanılması,
- Çalışmayan asansörün gerekli bakımları yapılarak aktif hale getirilmesi,
- Açık halı saha ve kütüphane dışında öğrencilerin kaliteli vakit geçirebilecekleri diğer alanlar yaratılmalıdır (dekanlık girişi önündeki çardak sayısının artırılması, kapalı spor salonu inşası gibi, kantinin modernize edilmesi),
- Merkezi ısınma yerine doğalgaza en kısa sürede geçilmelidir.

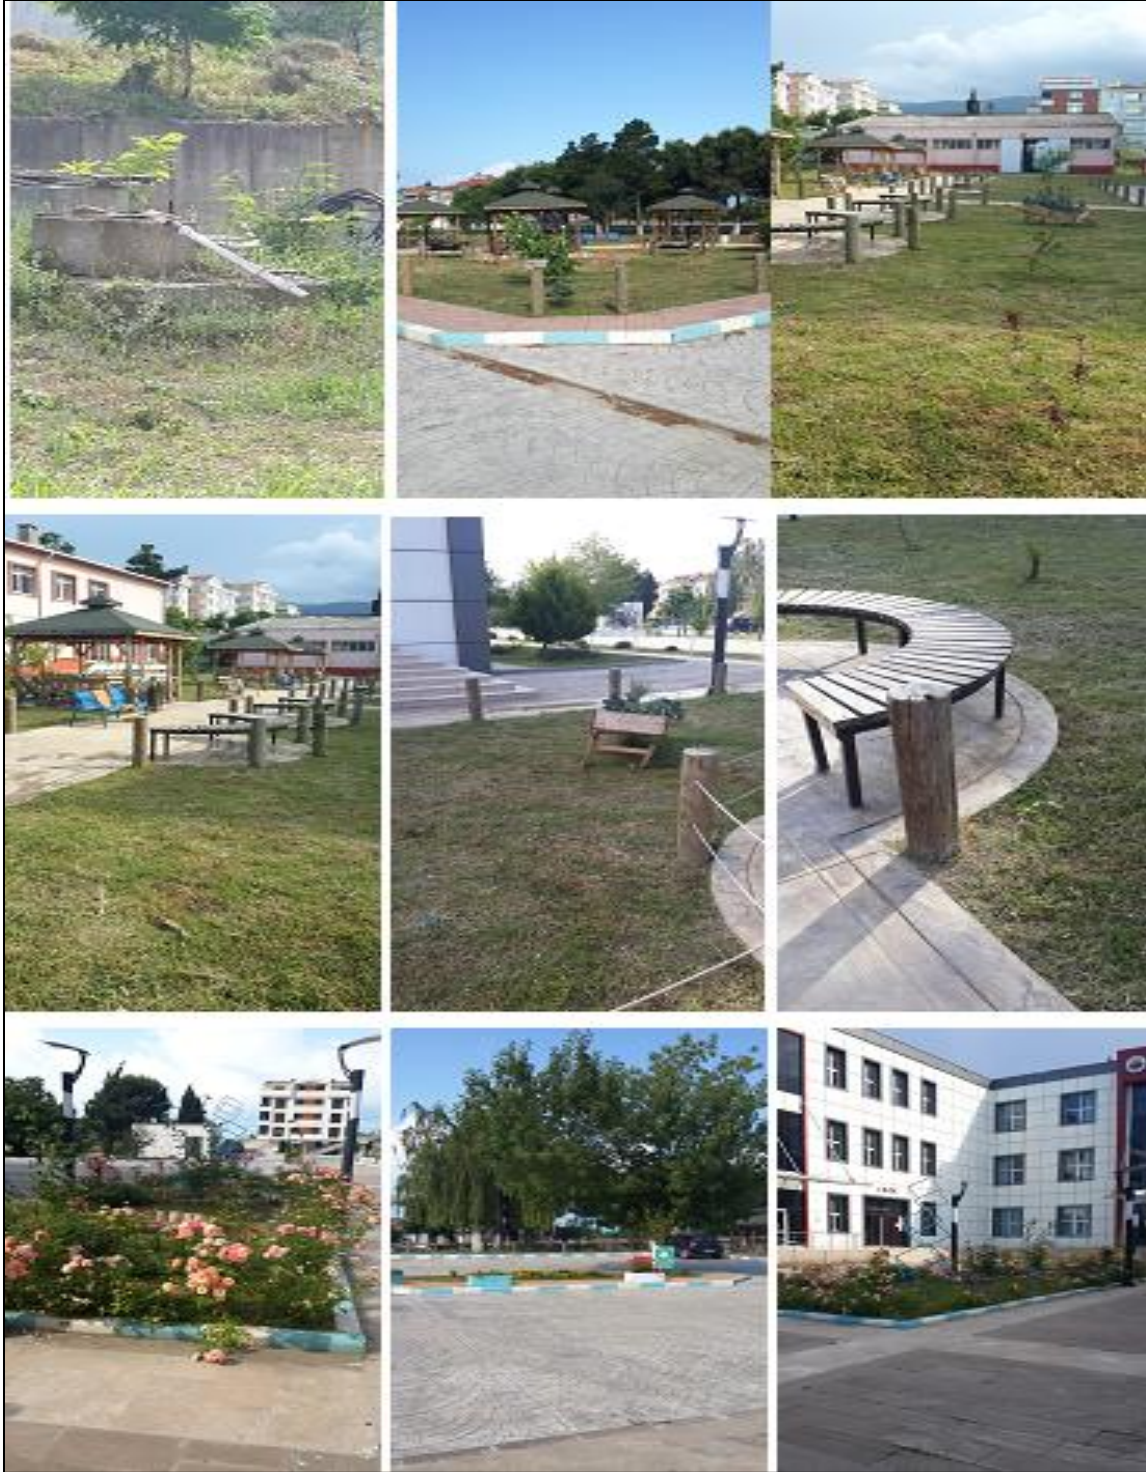
- Yerleşke içerisinde yeşil alanları sulamak amacıyla kullanılan dalgıç pompalı 1 adet kuyu bulunmaktadır (Şekil 5).
- Boya atıkları direk kanalizasyona suyunu bırakılmaktadır.

- Yeşil alanlarda ve bina içerisindeki duvarlarda 'Atık dönüştürme ve Tasarım Dersi' kapsamında öğrencilerin yapmış oldukları çeşitli dekoratif ürünlerle çevre düzenlemesi yapılmıştır (Şekil 5).

Şekil 5. Gerze Meslek Yüksekokulu'na ait çevre düzenlemesi

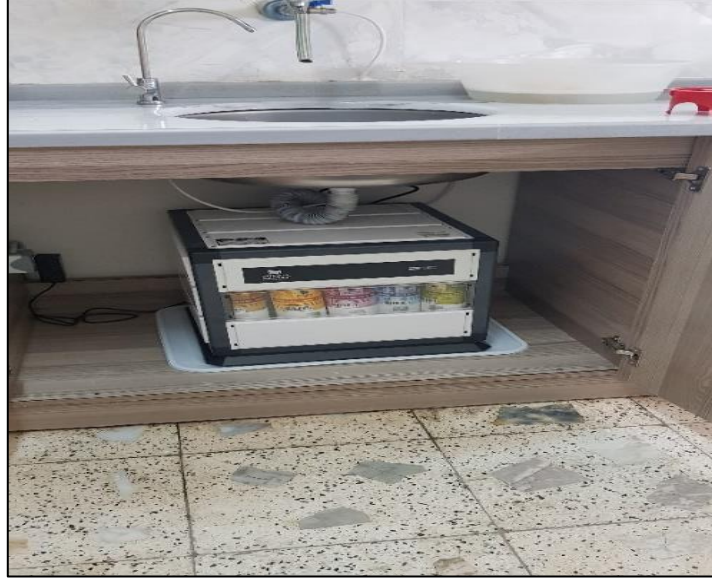
Mevcut ısıtma sisteminde kullanılan yakıt kömür olup baca gazı çıkışlarında filtrasyon sistemi yoktur. Sera gazı emisyon azaltma sistemleri yoktur. Kağıt kullanımını azaltmak için Elektronik Bilgi Yönetim Sistemi (EBYS) kullanılmaktadır. Çay ocağında 1 adet musluk altı arıtma cihazı kullanılmaktadır (Şekil 6). Bu cihaz çoğunlukla çay tüketimlerinde kullanılmakla birlikte bazı personeller tarafından içme suyu amaçlı da kullanılmaktadır. Birimde engelsiz yaşam yapılanması kısmen mevcuttur. Engelli rampası ve engelli öğrenci ve personelin kullanımına uygun WC sadece zemin katta mevcuttur.

Şekil 6. Durağan MYO binası çay ocağı musluk altı arıtma cihazı
